# 刀片加工異常原因及對策

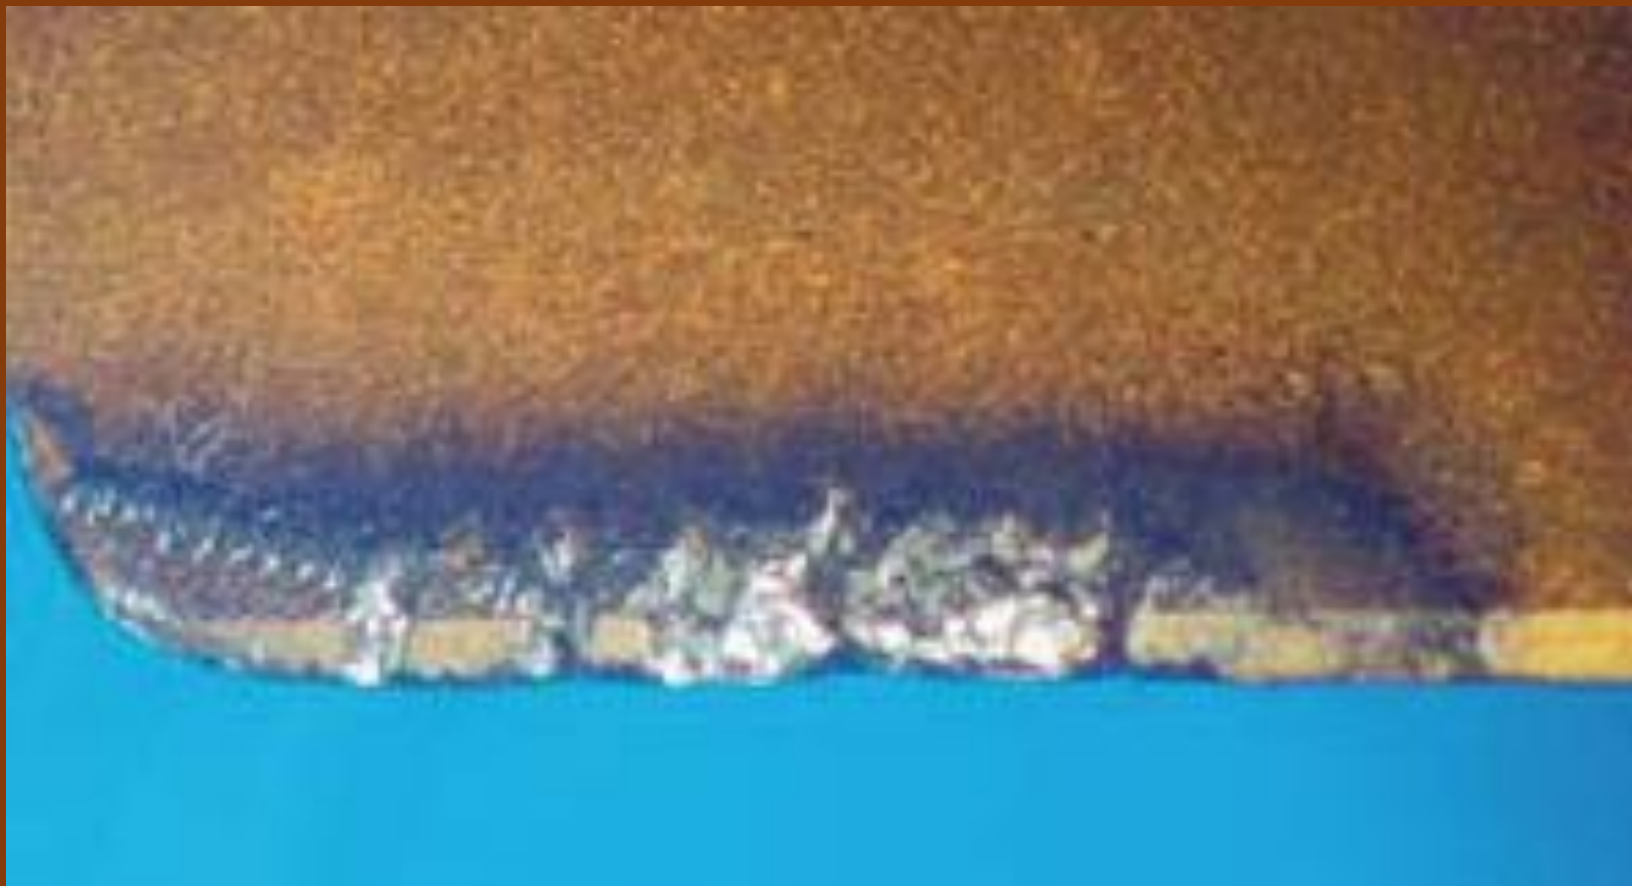
切削角間歇性高熱，高切削線速度和較大的金屬移除量，造成的熱裂。

使用具有耐熱阻抗的刀片材質

使用正角或較銳利的刀片

使用較大半徑刀口的刀片

降低切削線速度、進給或切深

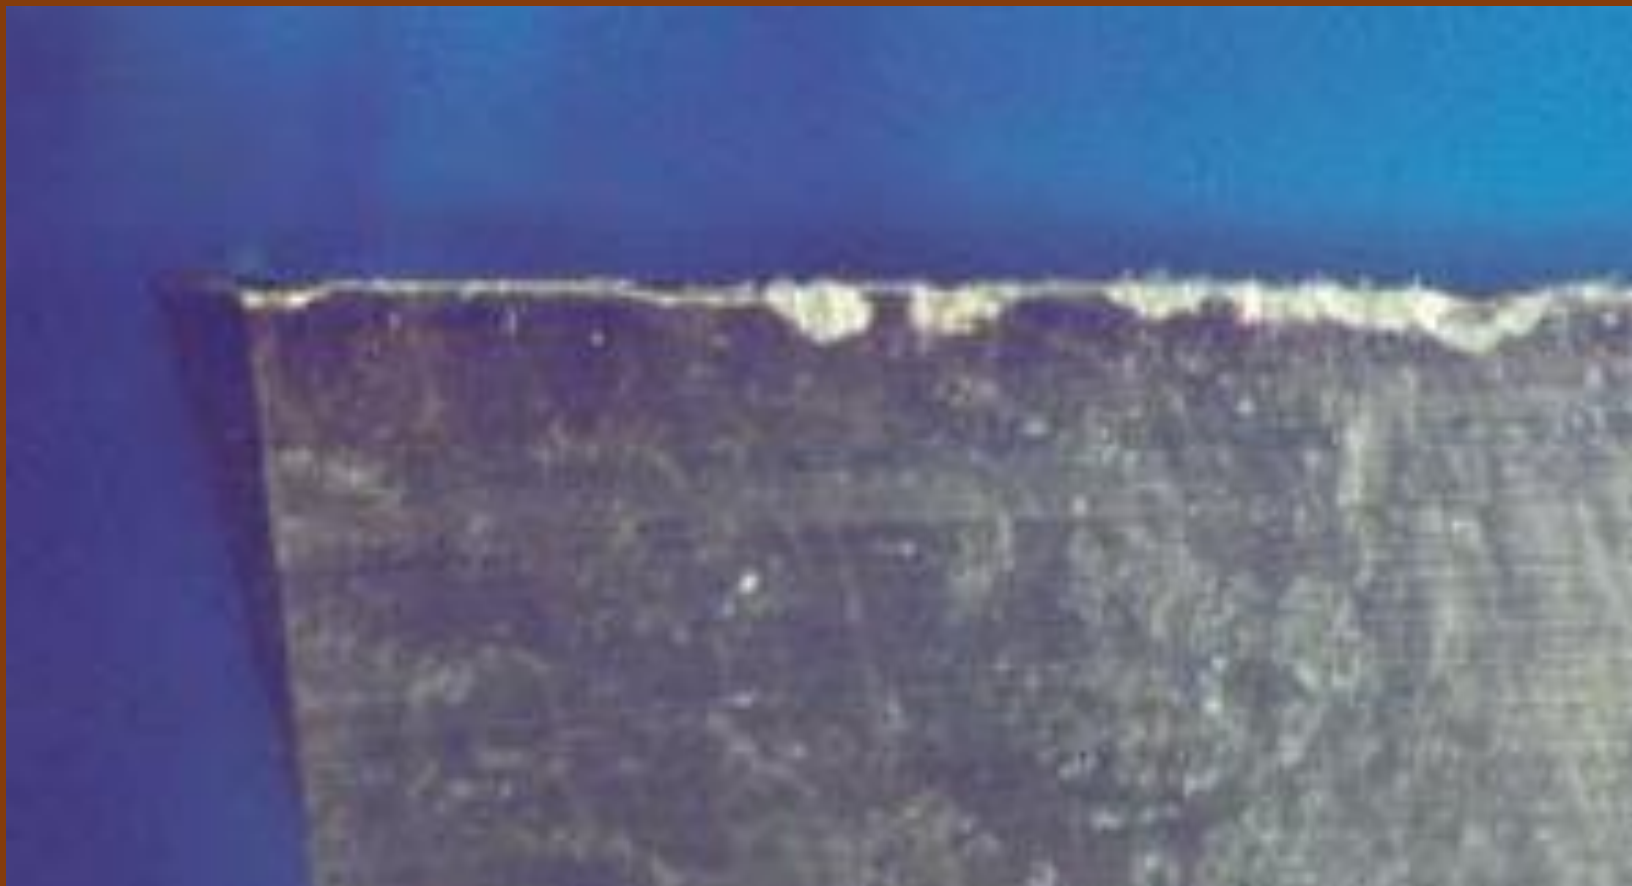
刀片材質太硬脆。

使用**韌性較高**的刀片材質

使用**負角**或較**鈍**的刀片

使用較**大半徑**刀口的刀片

使用較**大**刀口平台的刀片

增加**切削線速度**

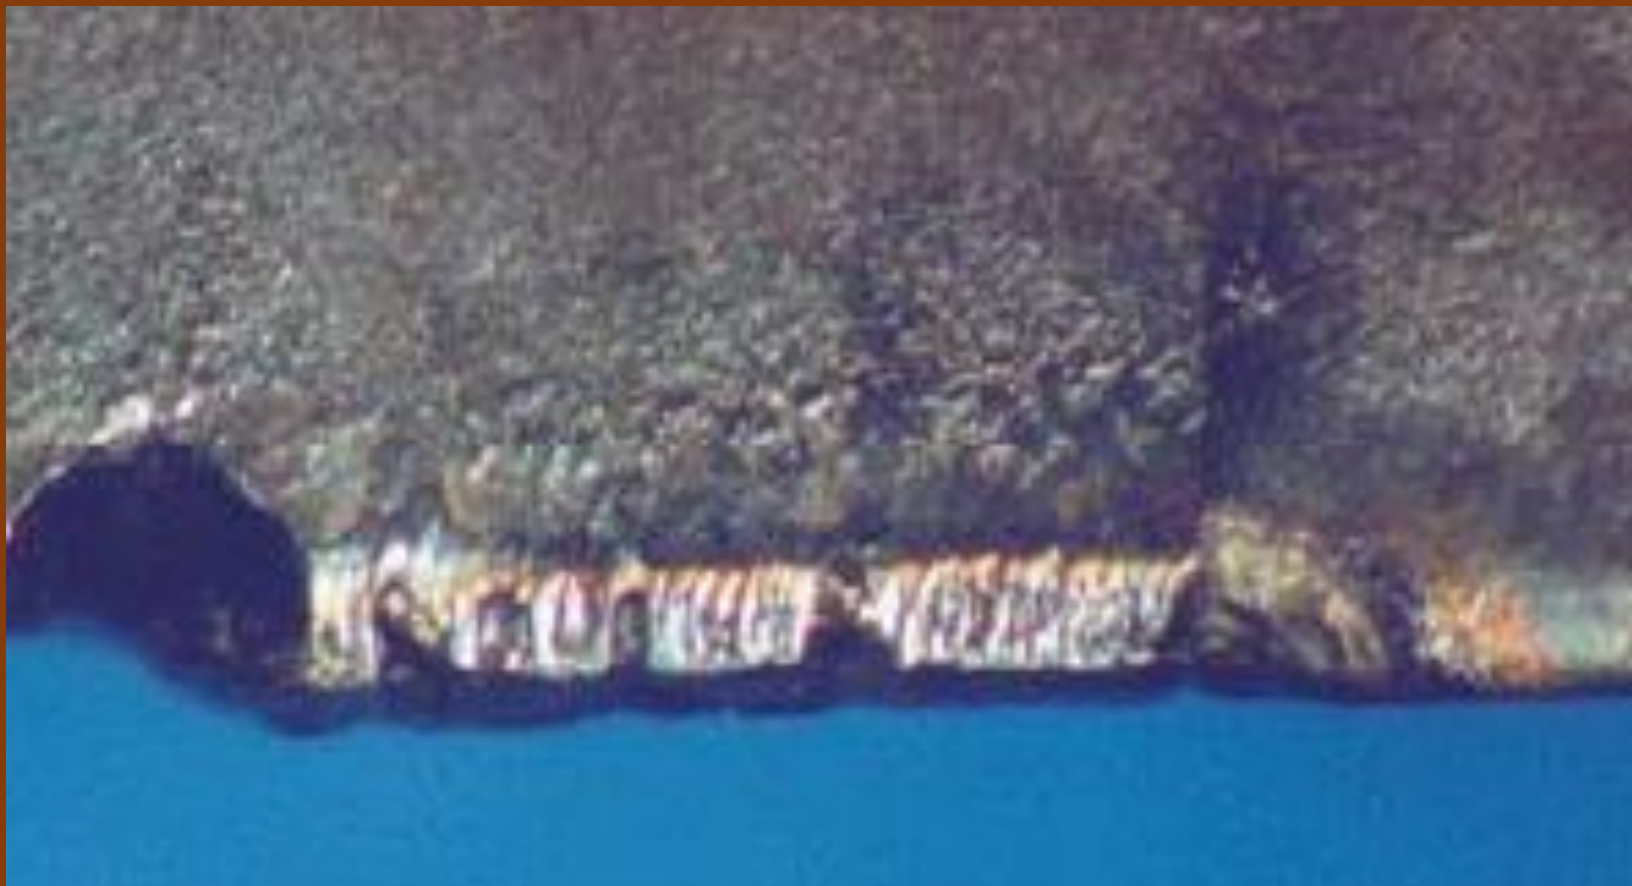
被加工材料產生**硬化**而造成  
刀片嚴重磨損。

增加進刀時切削**邊隙角**

**降低**切削線速度及進給量

使用潤滑性**較高**的冷卻液

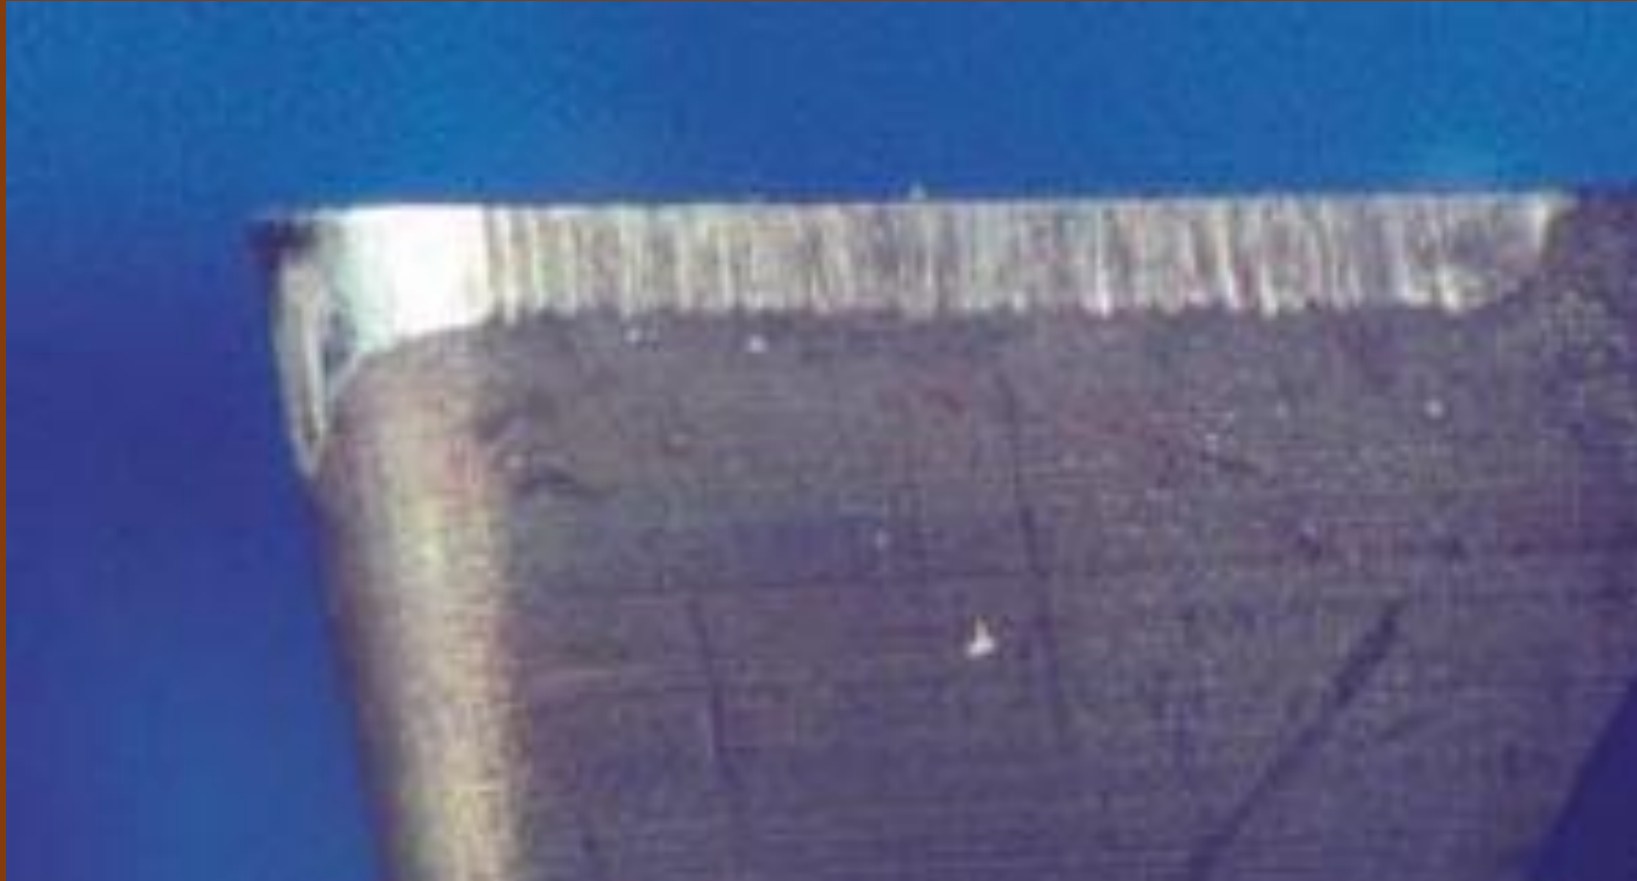
刀片材質太軟。  
切削線速度太快。

使用較硬或較耐磨的刀片材質  
降低切削線速度  
增加進給  
使用冷卻液

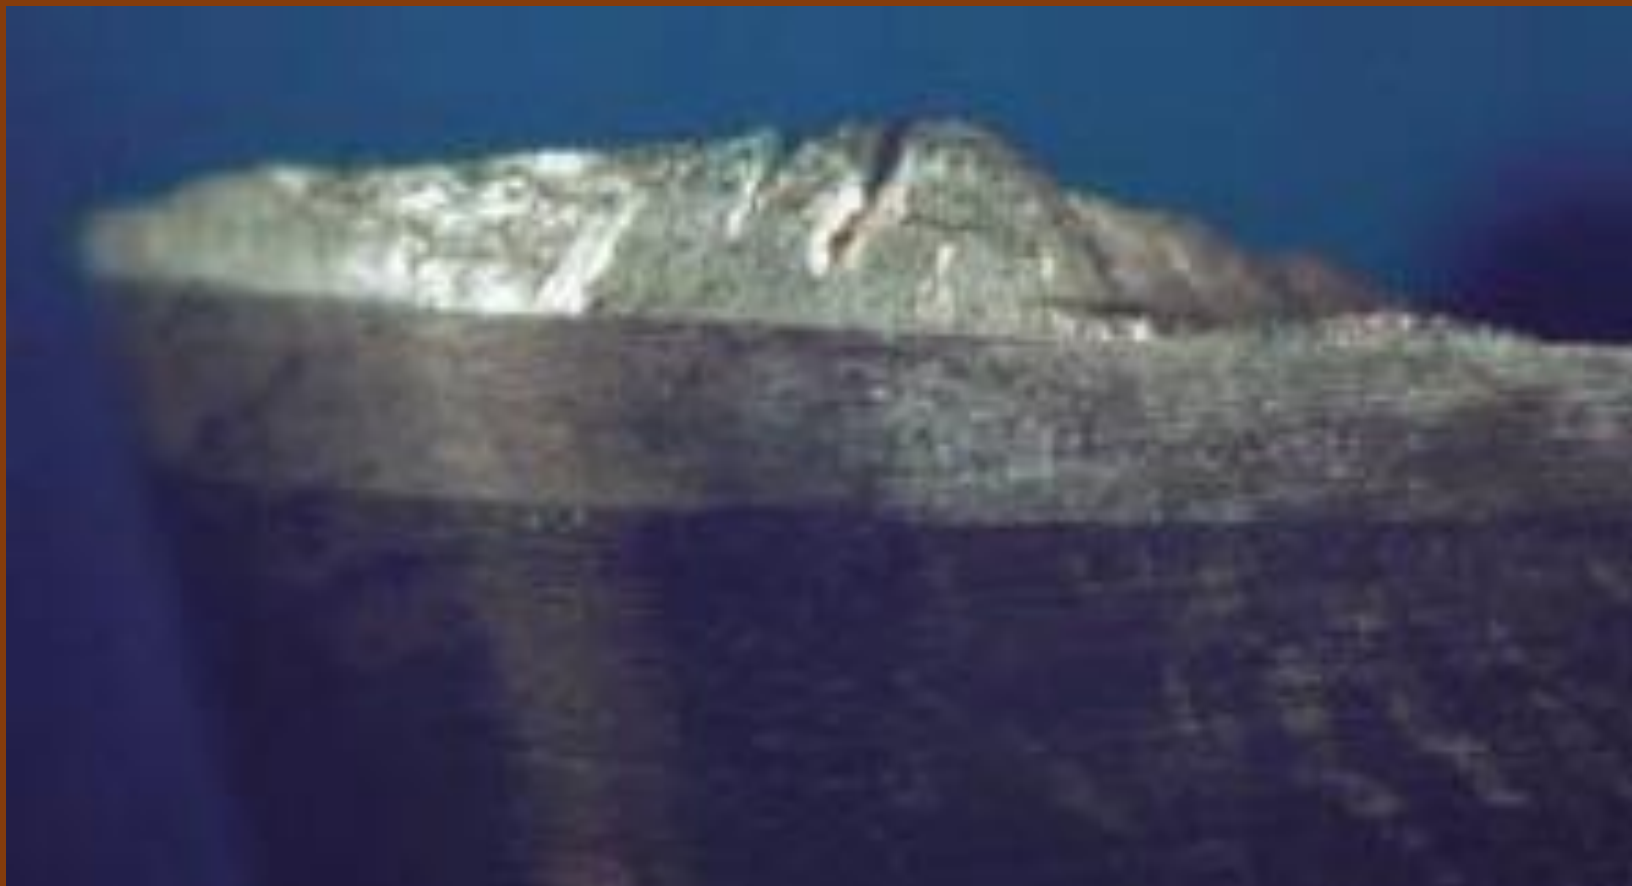
就被加工材料而言，切削線速度太低。

提高切削線速度

使用摩擦力較低的刀片材質

使用潤滑性較高的冷卻液

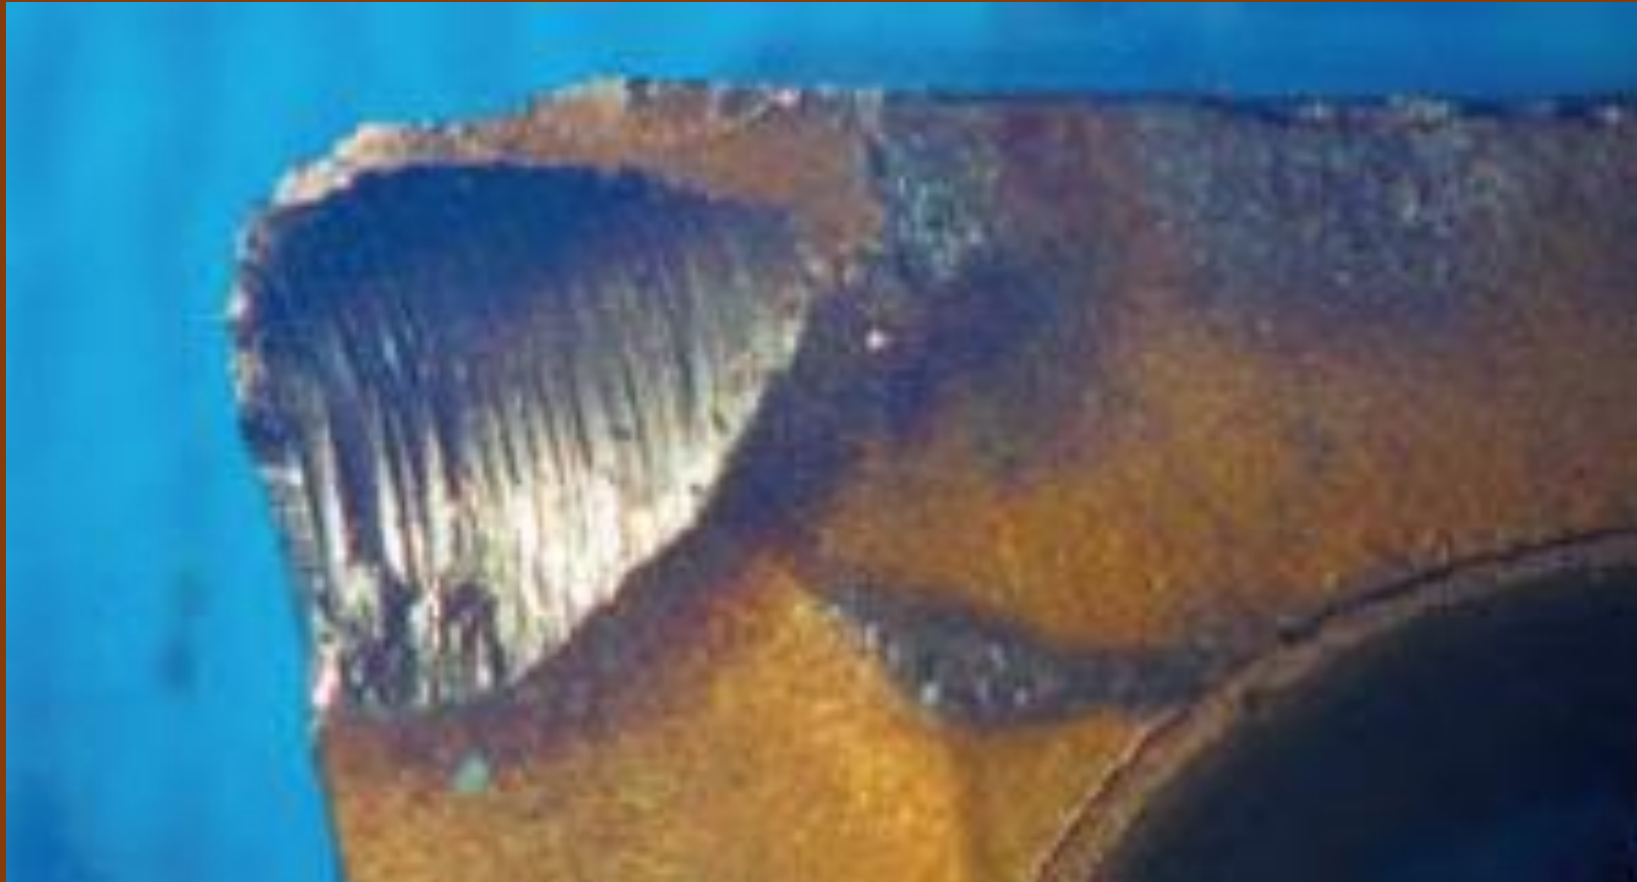
切削產生的高溫和高壓，造成鐵屑焊黏在刀口上。

使用較**硬**的刀片材質  
降**低**切削線速度及進給量  
使用潤滑性較**高**的冷卻液

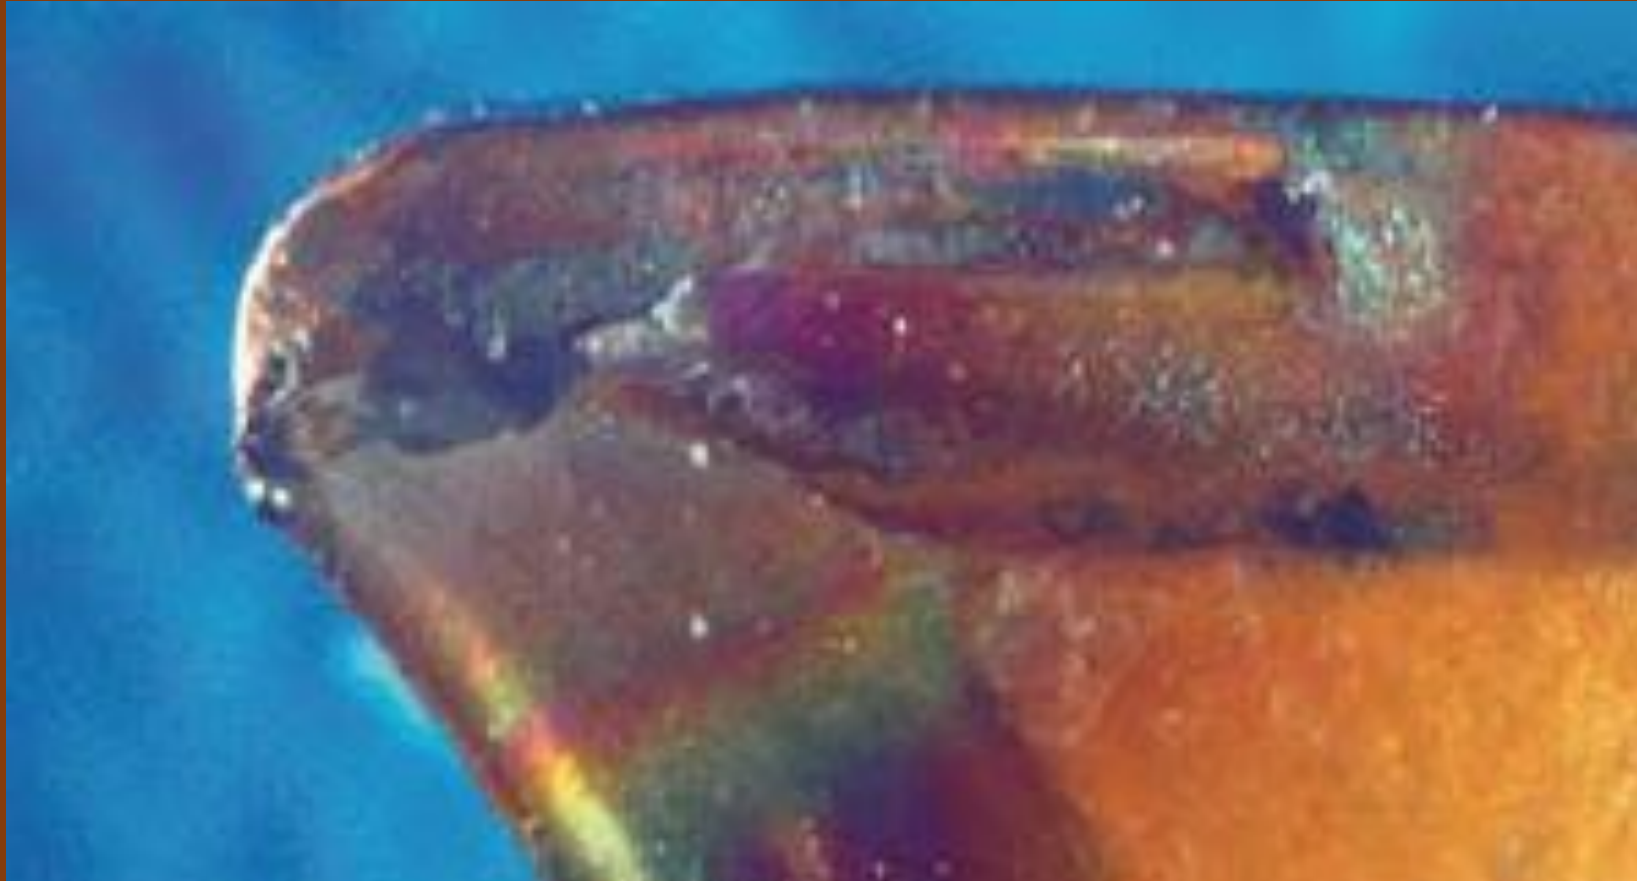
切削線速度太快或是進給量太大。

降低切削線速度或進給量

使用拋光刀片降低磨擦阻力

使用更高耐熱阻抗的刀片材質
